スクラムバン(R1.7~)

◆取付適合情報

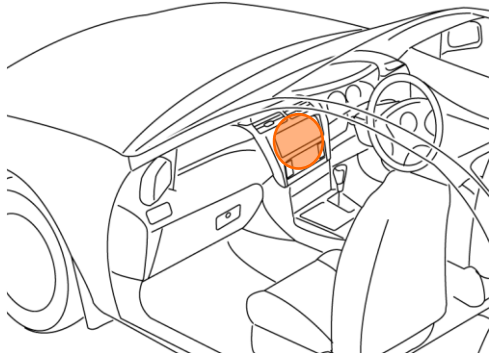
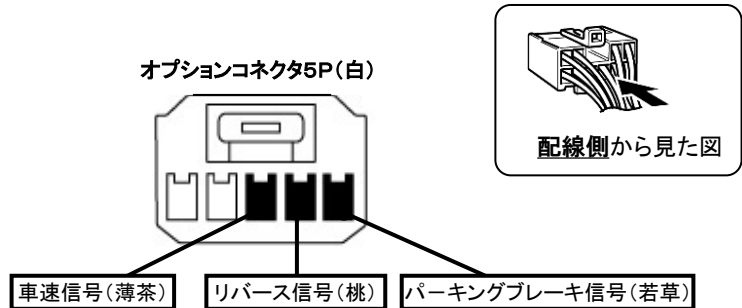
◆車両側車速・パーキング・リバース信号の接続

位置: 純正デッキ取付位置奥

・車両の(緑色)は変更される場合がありますので参考情報としてください。
